# **B-undersøkelse**

**Lokalitet: Rinøyvåg Øst**

**Lokalitets-ID: 14795**

**16. og 17.02.2023**

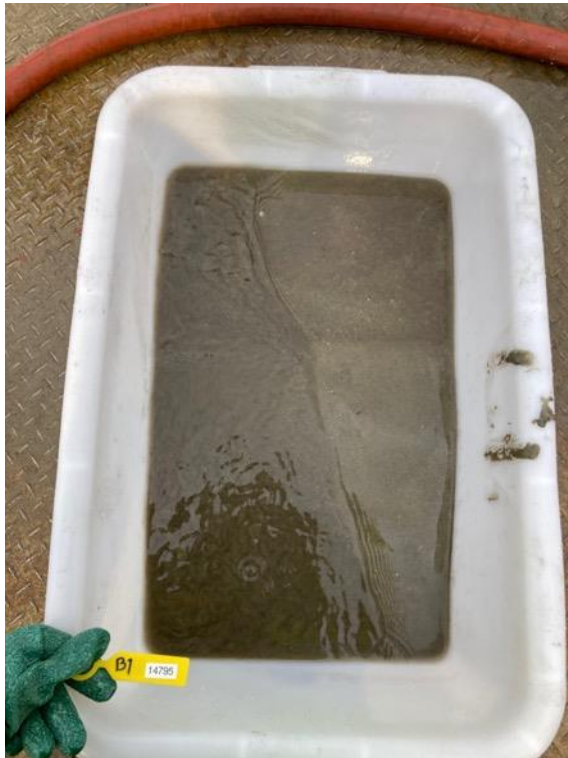
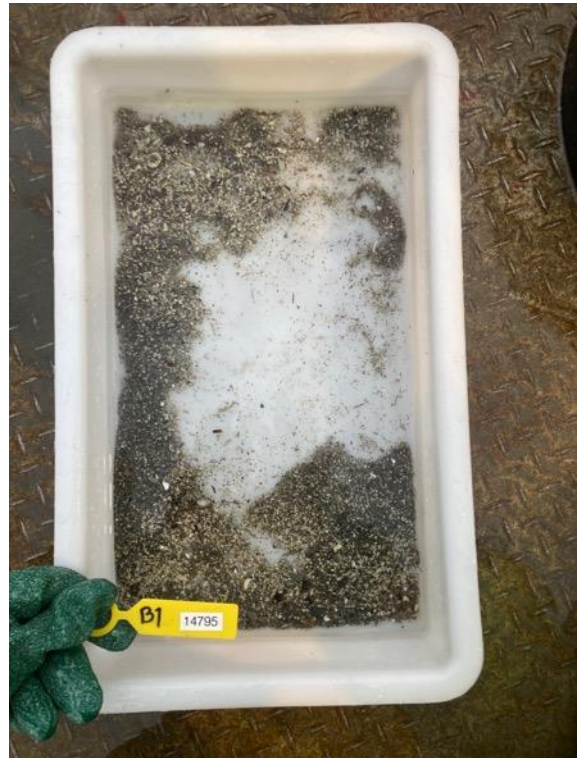
### Bilder Stasjon 1

Farge notert i felt. Bildene viser hhv. usilt prøve og silt prøve.
